# GFM-1 丸ベルト交換手順

選別コンベアが動かなくなった場合、丸ベルトの摩耗、破損が考えられます。  
下記手順に沿って交換してください。

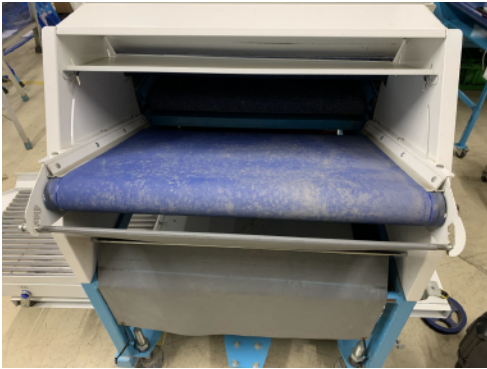
丸ベルト（品番：GFM-1A453）はご購入時に予備部品が 1 個同梱されています

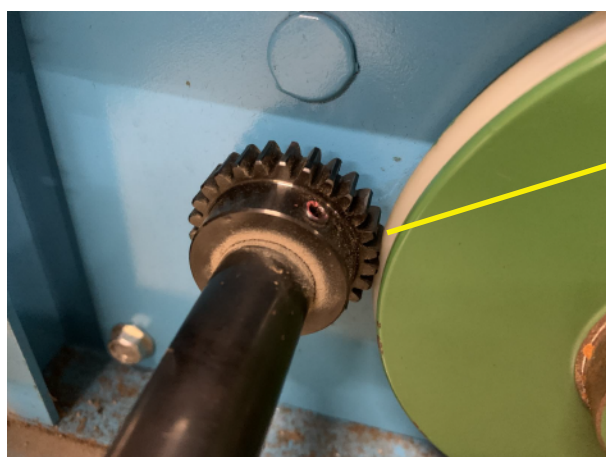
手順⑤ 丸ベルトを新しいものに交換する

プーリーを戻す際に、スプロケットとの位置（真ん中にくるように）に注意して下さい
